# Maatutkatekniikan käyttö sorateiden kulutuskerrostutkimuksissa

Tielaitoksen selvityksiä 16/2000

## **Maatutkatekniikan käyttö sorateiden kulutuskerrostutkimuksissa**

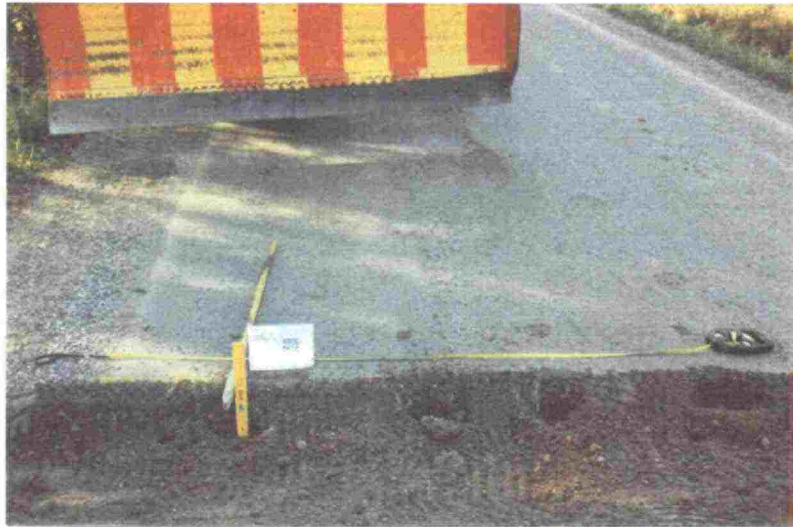
Kuva 4. Kulutuskerrospaksuustutkimus ja näytteenotto, Mt 9241, to 4\_3400 m, vasen kaista.

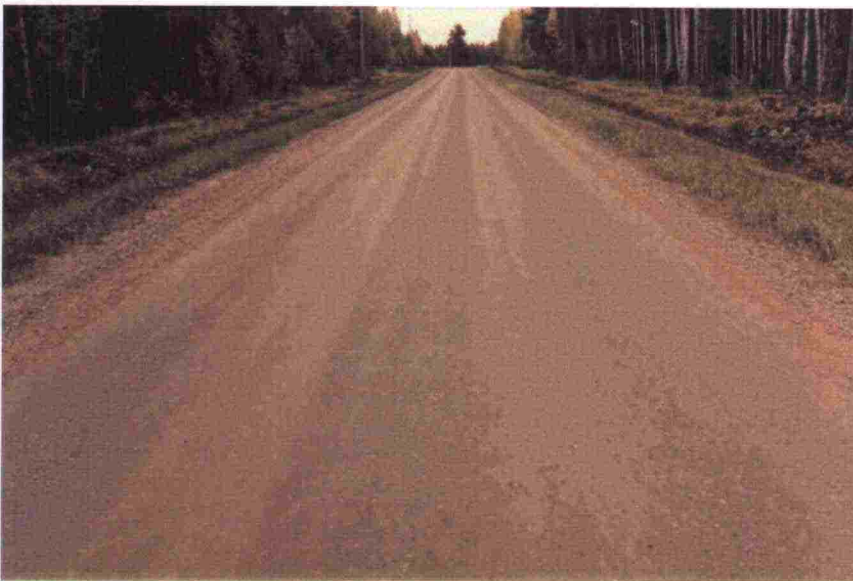
Kuva 13. Erittäin hyvälaatuinen soratien kulutuskerros, Mt 923 Sompujärvi – Lehmikumpu. Kuva on otettu n. 1.5 km tieosan 4 alusta, jossa dielektrisyysarvot ovat noin 14.
